通学路合同安全点検箇所一覧(令和7年度)

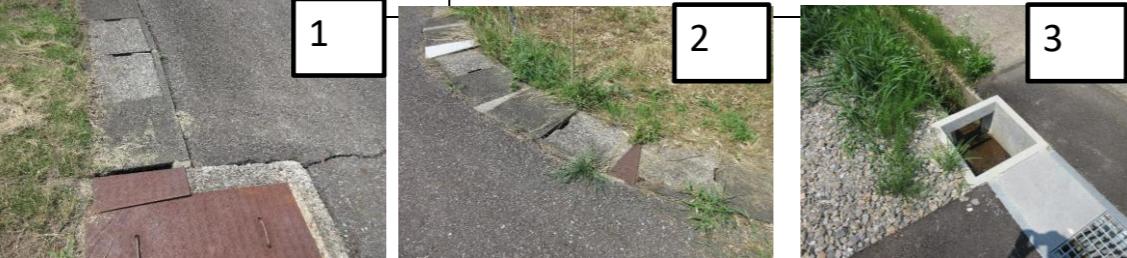
・柵を設置すると道路幅員が狭まるため、かえって危険になる。また、用水路であるため、改良工事等はできない。国道8号線側も同様箇所が見受けられるため、経過観察したい。 (都市建設課)		・点検結果のとおり
12	笠野小学校	町	学校から県道勘谷・津幡線に向かうまでの歩道	側溝をふさいでいるコンクリートに若干の隙間や段差があり、児童の足が入ってしまう恐れがある。

・1、2枚目の隙間をコンクリートで埋めることは可能。 3枚目は24条申請の届け出がないため施工者、計画がわからぬいため対応は難しい。 (都市建設課)		・点検結果のとおり
13	津幡中学校 ・ 萩野台小学校	町	下中トンネル	トンネル内の電灯が切れている(点灯しているのは4つで全体の約5分の1)ため、日中でもとても薄暗い。トンネル付近にも街灯が無いため、夕方以降はとても暗くなり危険である。
